西藏日喀则高新雪莲水泥有限公司 2000t/d 新型干法
熟料水泥生产线技改搬迁项目

水土保持监测总结报告

建设单位： 西藏日喀则高新雪莲水泥有限公司

监测单位： 陕西绿馨水土保持有限公司

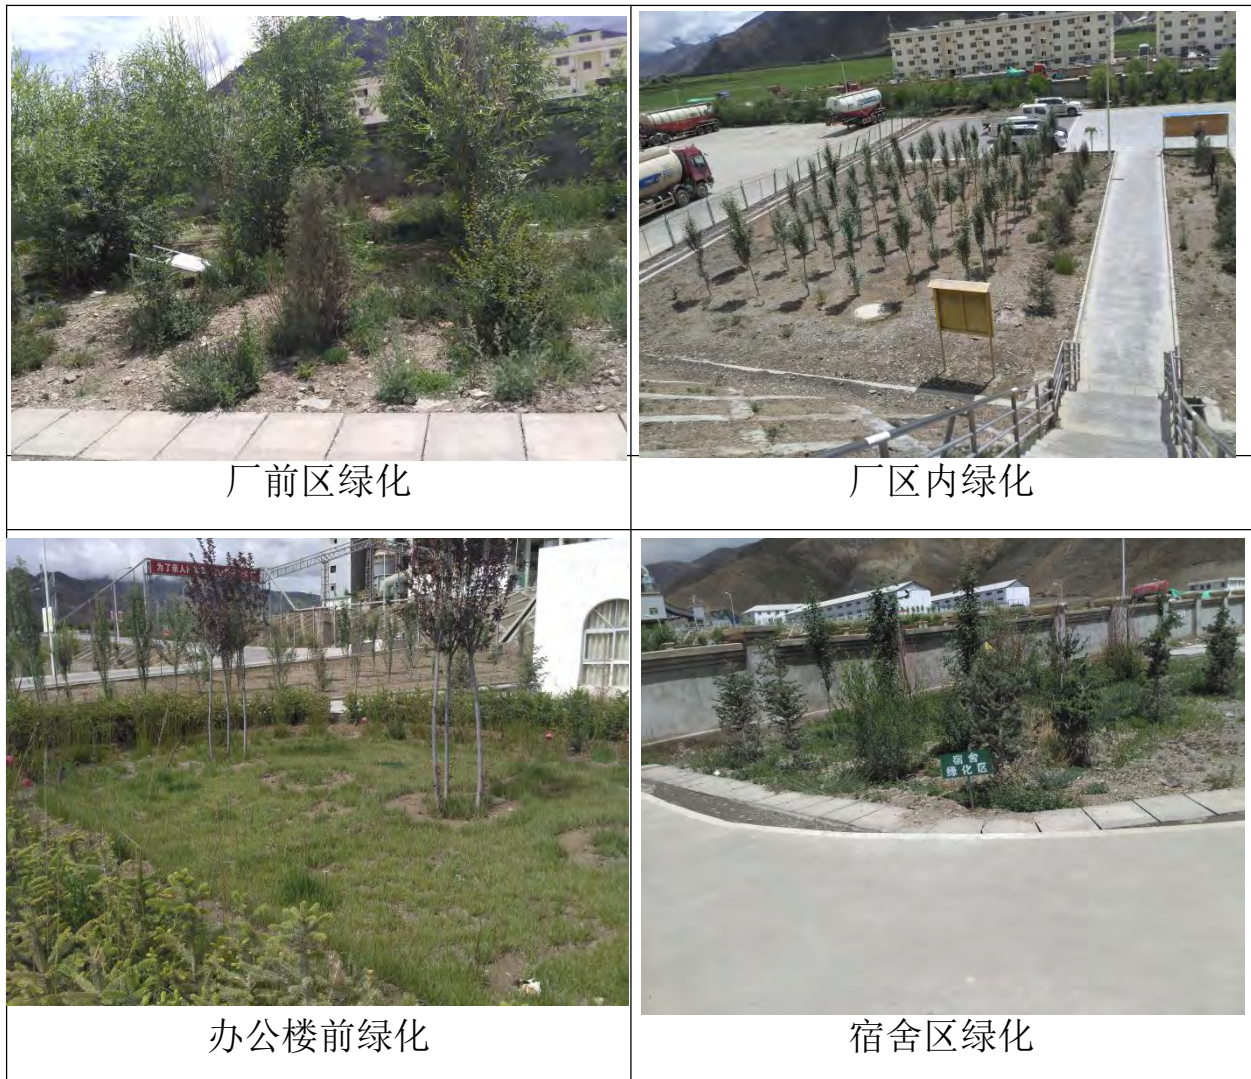
图 6-2 生产厂区水土保持监测照片

根据现场调查和查阅监理报告及问询建设单位，该区主要采取工程措施与植物措施相结合的形式进行防护，工程措施有：排水沟、截水沟、土地整治。植物措施有：全面整地、厂区绿化（采取乔、灌、草相结合的方式绿化）。由于厂区所处的自然环境以及生产活动的影响，生产厂区在运行期间实施植物措施成活率较低，经过年年的补植和抚育（分部门分区域责任管理），加强灌溉和施肥。现生产厂区植被覆盖率基本达到水土保持方案批复要求。

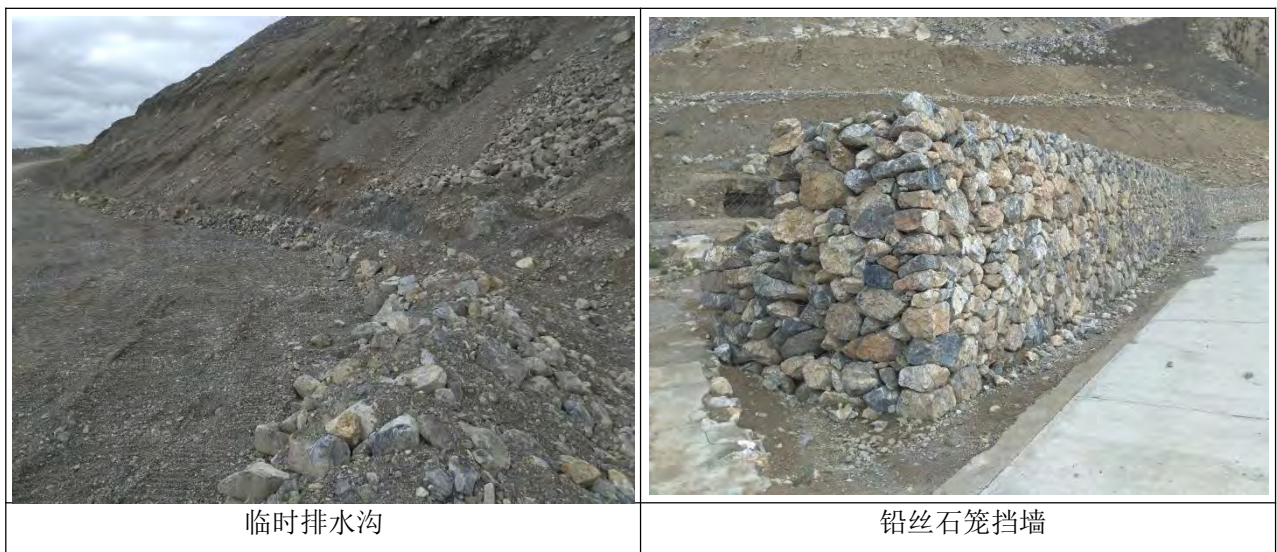
图 6-3 石灰石原料场区监测照片

石灰石原料场区在运行期主要扰动形式为石灰石料的开采和运输，对原有的山体破坏较大，扰动较严重，增加了水土流失现象的发生。

2017年9月建设矿山开采现状，建设单位西藏日喀则高新雪莲水泥有限公司委托主体单位设计单位华新装备工程有限公司对石灰石原料场新增浆砌石挡土墙和边坡网格防护。浆砌石挡土墙分为北矿区防护挡土墙（结构为重力式浆砌石挡土墙，长度共计216.69m）和乡道防护挡土墙（结构为重力式浆砌石挡土墙，长度共计655.40m）。边坡网格防护（C20植草式网格防护，长度共计200m）位于北矿区防护挡土墙上方山体边坡防护。

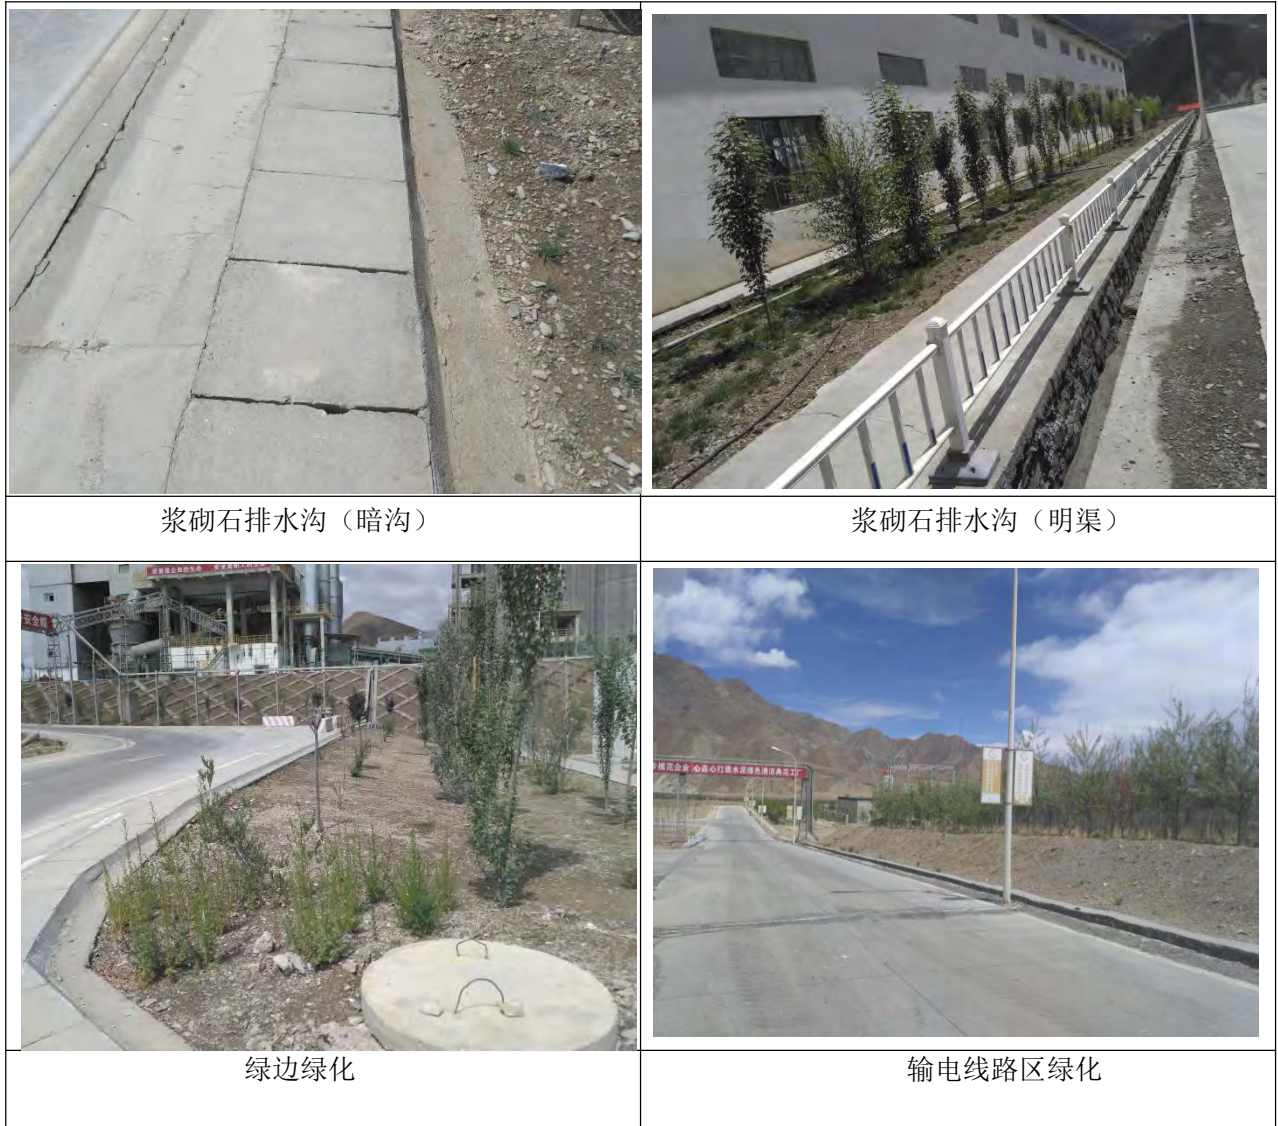
图 6-5 附属工程区监测照片

主要有土质排水沟（项目后期采取浆砌石修筑），土地整治。工程后期的草籽撒播（与生产厂区绿化同时规划实施）。

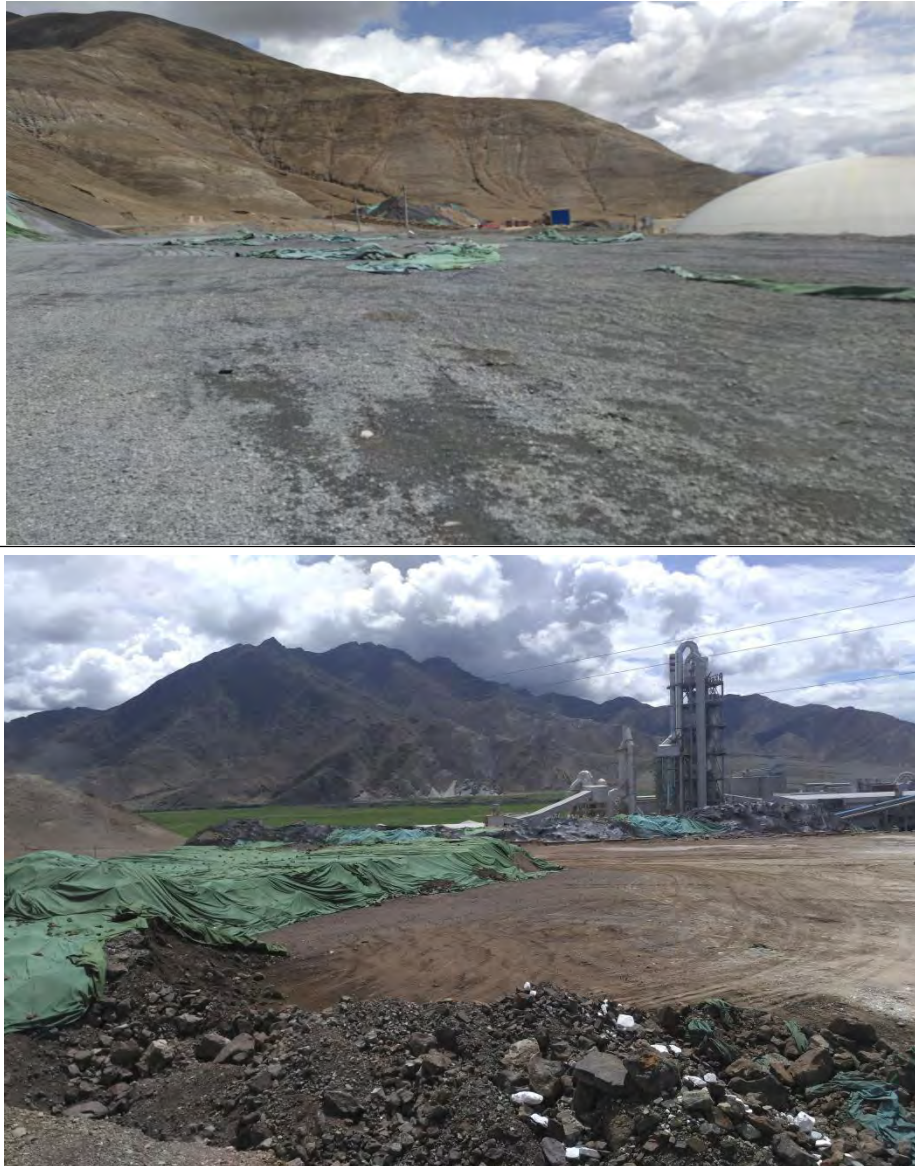
措施类型：碎石压盖

项目	描述性说明
碎 石 压 盖

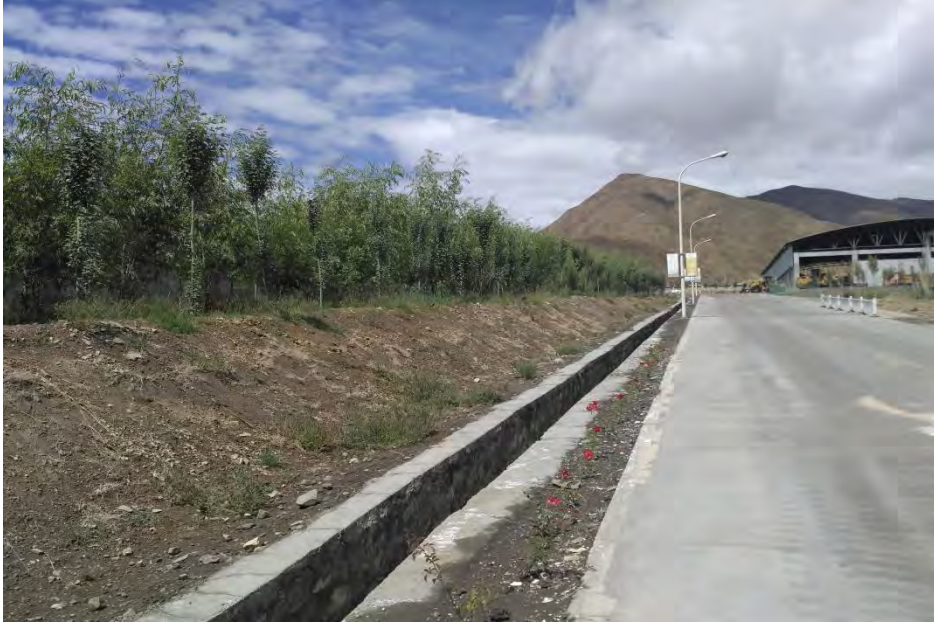
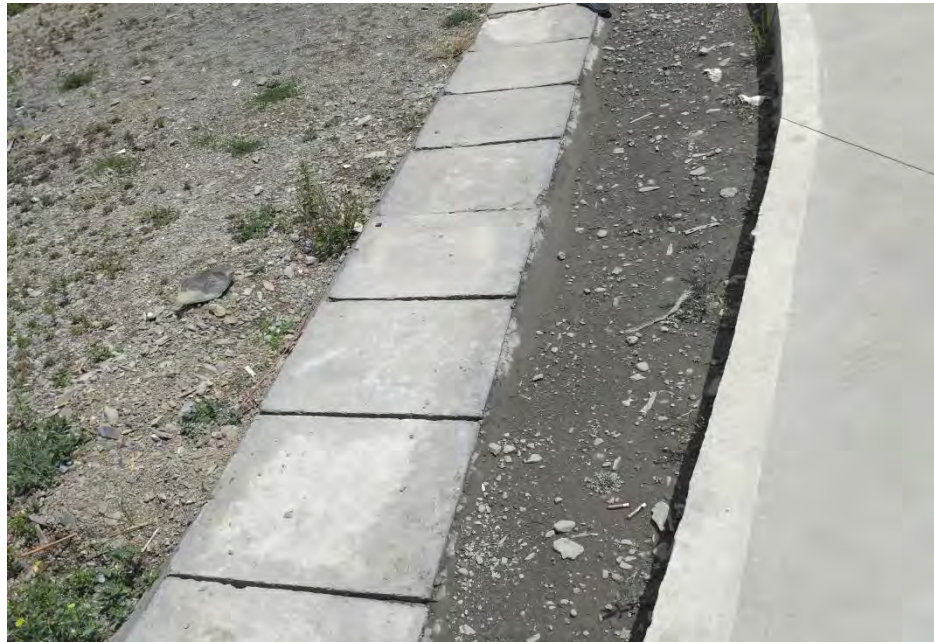
措施类型：浆砌石排水沟

项目	描述性说明
浆 砌 石 排 水 沟

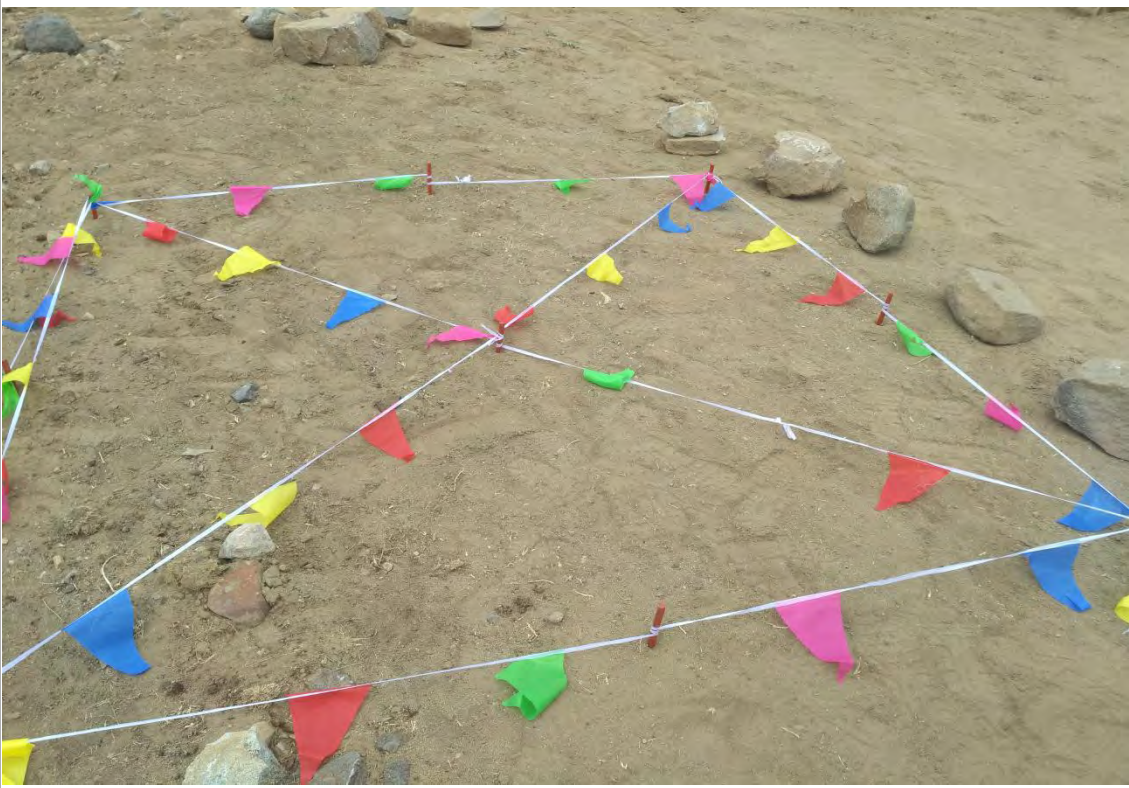
照片编号	001	照片名	背景值监测区

地貌部位	冲洪积平原区	海拔高度	3900
土壤类型	草甸土，细砂土，砾石等		
原来土地利用	无利用	盖度	< 5%
目前土地利用	无利用	盖度	< 5%
植被类型	荒漠植被	盖度	< 5%
监测内容	监测该区域背景水土流失量，覆盖度
