检测报告

鄂 B&C (2023) [检]字 030133 号

项目名称： 废气和噪声监测（2023 年第一季度）

委托单位： 华新水泥（麻城）有限公司

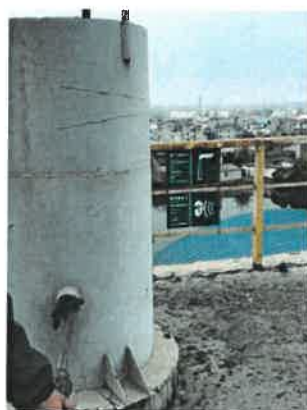
表 3 DA022 1#包装机排气筒出口废气检测结果一览表

监测日期	管道名称		管道形状	烟道截面积 (m ²)		管道高度 (m)		
	1#包装机排气筒出口		圆形	0.5026		22		
	检测项目	单位	第一次	第二次	第三次	标准值		
2023 年 3 月 7 日	标干烟气流量	Nm ³ /h	23288	23745	24440	-		
	烟气温度	°C	15	14	15	-		
	含湿量	%	3.5	3.4	3.3	-		
	流速	m/s	14.1	14.3	14.8	-		
	颗粒物	浓度	mg/Nm ³	<20 (13.7)	<20 (12.4)	<20 (14.1)	≤20	
		排放速率	kg/h	0.319	0.294	0.345	-

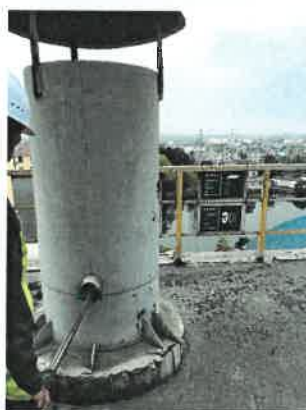
表 4 DA023 2#包装机排气筒出口废气检测结果一览表

监测日期	管道名称		管道形状		烟道截面积 (m ²)		管道高度 (m)		
		2#包装机排气筒出口		圆形		0.5026		22	
	检测项目		单位	第一次	第二次	第三次	标准值		
2023 年 3 月 7 日	标干烟气流量		Nm ³ /h	22725	23121	23874	-		
	烟气温度		°C	15	13	13	-		
	含湿量		%	3.4	3.5	3.4	-		
	流速		m/s	13.7	13.9	14.3	-		
	颗粒物	浓度		mg/Nm ³	<20 (11.7)	<20 (13.1)	<20 (13.6)	≤20	
		排放速率		kg/h	0.266	0.303	0.325	-

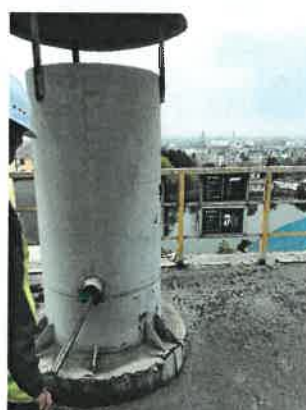
表 5 DA024 3#包装机排气筒出口废气检测结果一览表

监测日期	管道名称		管道形状		烟道截面积 (m ²)		管道高度 (m)		
		3#包装机排气筒出口		圆形		0.5026		22	
	检测项目		单位	第一次	第二次	第三次	标准值		
2023 年 3 月 7 日	标干烟气流量		Nm ³ /h	24802	25402	25292	-		
	烟气温度		°C	14	16	14	-		
	含湿量		%	3.6	3.5	3.3	-		
	流速		m/s	15.0	15.4	15.2	-		
	颗粒物	浓度		mg/Nm ³	<20 (13.3)	<20 (13.7)	<20 (13.5)	≤20	
		排放速率		kg/h	0.330	0.348	0.341	-

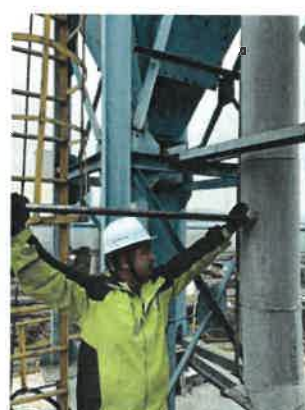
表 6 DA012 1#水泥库排气筒出口废气检测结果一览表

监测日期	管道名称		管道形状		烟道截面积 (m ²)		管道高度 (m)		
		1#水泥库排气筒出口		圆形		0.0490		29	
	检测项目		单位	第一次	第二次	第三次	标准值		
2023 年 3 月 7 日	标干烟气流量		Nm ³ /h	1942	1968	1932	-		
	烟气温度		°C	13	12	15	-		
	含湿量		%	3.3	3.3	3.4	-		
	流速		m/s	12.1	12.2	12.0	-		
	颗粒物	浓度		mg/Nm ³	<20 (14.2)	<20 (13.4)	<20 (13.7)	≤20	
		排放速率		kg/h	0.028	0.026	0.026	-

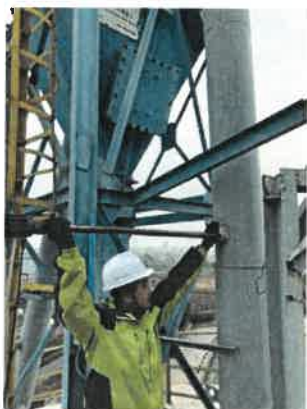
表 7 DA013 2#水泥库排气筒出口废气检测结果一览表

监测日期	管道名称		管道形状		烟道截面积 (m ²)		管道高度 (m)		
		2#水泥库排气筒出口		圆形		0.0490		29	
	检测项目		单位	第一次	第二次	第三次	标准值		
2023 年 3 月 7 日	标干烟气流量		Nm ³ /h	1889	1927	1873	-		
	烟气温度		°C	14	14	15	-		
	含湿量		%	3.5	3.5	3.4	-		
	流速		m/s	11.9	12.1	11.8	-		
	颗粒物	浓度		mg/Nm ³	<20 (14.5)	<20 (13.3)	<20 (13.4)	≤20	
		排放速率		kg/h	0.027	0.026	0.025	-

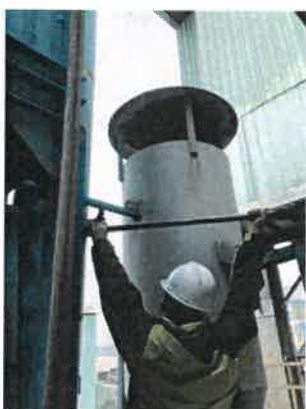
表 8 DA014 3#水泥库排气筒出口废气检测结果一览表

监测日期	管道名称		管道形状		烟道截面积 (m ²)		管道高度 (m)		
		3#水泥库排气筒出口		圆形		0.1257		32	
	检测项目		单位	第一次	第二次	第三次	标准值		
2023 年 3 月 7 日	标干烟气流量		Nm ³ /h	3423	3372	3327	-		
	烟气温度		°C	16	14	13	-		
	含湿量		%	3.4	3.5	3.3	-		
	流速		m/s	8.4	8.2	8.1	-		
	颗粒物	浓度		mg/Nm ³	<20 (14.9)	<20 (15.1)	<20 (13.7)	≤20	
		排放速率		kg/h	0.051	0.051	0.046	-

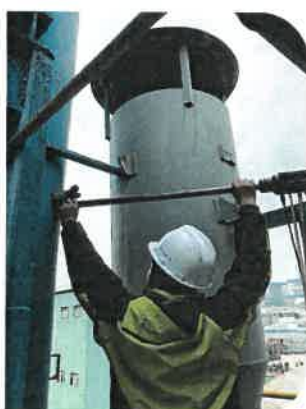
表 9 DA015 4#水泥库排气筒出口废气检测结果一览表

监测日期	管道名称		管道形状		烟道截面积 (m ²)		管道高度 (m)		
		4#水泥库排气筒出口		圆形		0.1256		32	
	检测项目		单位	第一次	第二次	第三次	标准值		
2023 年 3 月 7 日	标干烟气流量		Nm ³ /h	3209	3118	3084	-		
	烟气温度		°C	14	14	14	-		
	含湿量		%	3.3	3.3	3.4	-		
	流速		m/s	7.8	7.6	7.5	-		
	颗粒物	浓度		mg/Nm ³	<20 (12.4)	<20 (13.7)	<20 (13.3)	≤20	
		排放速率		kg/h	0.040	0.043	0.041	-

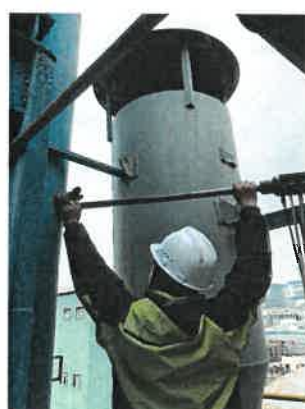
表10 DA016 5#水泥库排气筒出口废气检测结果一览表

监测日期	管道名称	管道形状	烟道截面积(m ²)		管道高度(m)	
		5#水泥库排气筒出口	圆形	0.1256		30
	检测项目	单位	第一次	第二次	第三次	标准值
2023年 3月7日	标干烟气流量	Nm ³ /h	3978	4009	3916	-
	烟气温度	°C	14	13	15	-
	含湿量	%	3.3	3.3	3.5	-
	流速	m/s	9.7	9.7	9.6	-
	颗粒物	浓度	mg/Nm ³	<20(13.6)	<20(14.3)	<20(13.9)
排放速率		kg/h	0.054	0.057	0.054	-

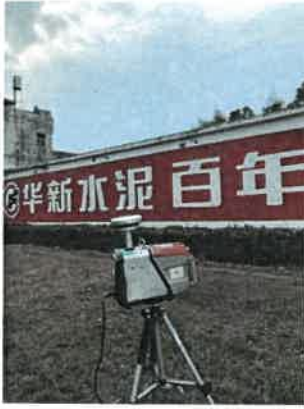
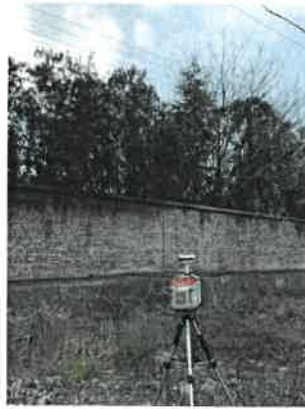
无组织废气

表11 无组织废气检测结果一览表

监测时间	检测项目	测点编号	检测结果(mg/m ³)				监测期间气象参数
			第一次	第二次	第三次	第四次	
2023年 3月7日	颗粒物	G1	0.217	0.228	0.247	0.233	晴, 17~23°C, 南风 1.8m/s, 气压 101.6Kpa
		G2	0.232	0.238	0.252	0.242	
		G3	0.292	0.297	0.327	0.318	
		G4	0.253	0.262	0.278	0.273

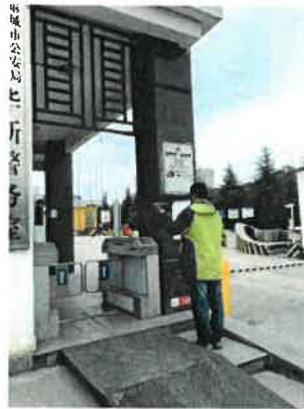
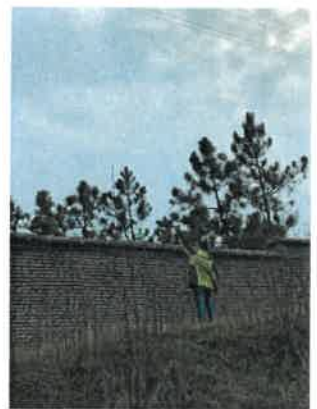
噪声

表12 噪声检测结果一览表

监测时间	测点编号	测点位置	测量值/dB(A)	
			昼间(6:00--22:00)	夜间(22:00--6:00)
2023年 3月7日	N1	厂界东侧外 1m	59	47
	N2	厂界南侧外 1m	58	48
	N3	厂界西侧外 1m	59	49
	N4	厂界北侧外 1m	57	48

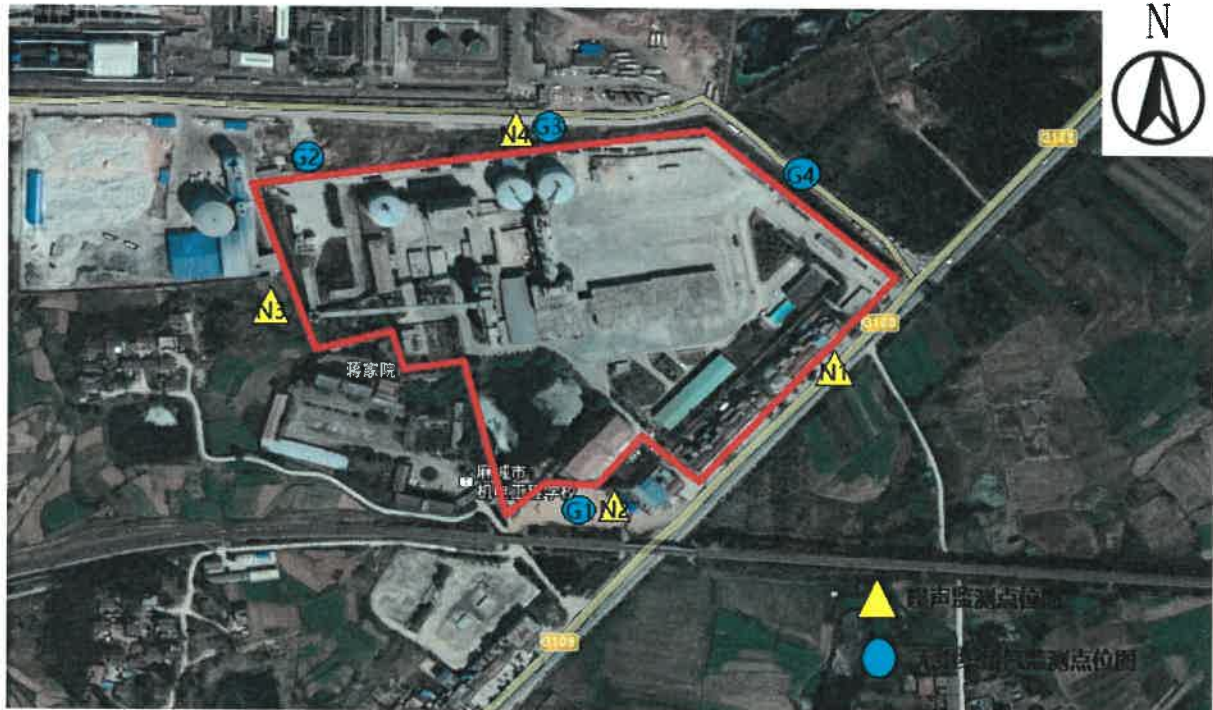
现场监测点位图

监测类型	监测点位	测点编号	监测项目	监测频次
有组织 废气	1#包装机排气筒出口	DA022	颗粒物、 管道风量、排气参数	3 次/天， 监测 1 天
	2#包装机排气筒出口	DA023		
	3#包装机排气筒出口	DA024		
	1#水泥库排气筒出口	DA012		
	2#水泥库排气筒出口	DA013		
	3#水泥库排气筒出口	DA014		
	4#水泥库排气筒出口	DA015		
	5#水泥库排气筒出口	DA016		
无组织 废气	南侧厂界外，上风向	G1	颗粒物	4 次/天， 监测 1 天
	西北侧厂界外，下风向	G2		
	北侧厂界外，下风向	G3		
	东北侧厂界外，下风向	G4		
噪声	厂界东侧外 1m	N1	等效连续 A 声级	昼夜各 1 次， 监测 1 天
	厂界南侧外 1m	N2		
	厂界西侧外 1m	N3		
	厂界北侧外 1m	N4
